Eraclio potrà avere la sua carta di identità. I lavori di controllo e manutenzione del Colosso di Barletta hanno consentito di accertare la presenza e di prelevare dall'interno della statua campioni delle terre di fusione che permetteranno di effettuare ulteriori indagini finalizzate a stabilire la datazione e la provenienza del manufatto bronzeo.

Negli anni 1979-81, il Colosso fu oggetto di un delicato intervento di consolidamento statico, consistente nella realizzazione di una struttura portante interna in acciaio inox finalizzata a liberare le gambe della statua dal peso della parte superiore. Contestualmente fu eseguito un intervento di pulitura e protezione della superficie bronzea.

A distanza di oltre trent'anni si è proceduto a un intervento di manutenzione, verifica e controllo della statua e della sua struttura interna, da considerare come parte di un controllo sistematico da effettuare nel tempo con una operazione di manutenzione "programmata" finalizzata a monitorare lo statua nel tempo ad evitare l'attivarsi di processi degenerativi pericolosi per la vita della statua. In altre parole le operazioni eseguite nel corso dell'ultimo anno si configurano principalmente come

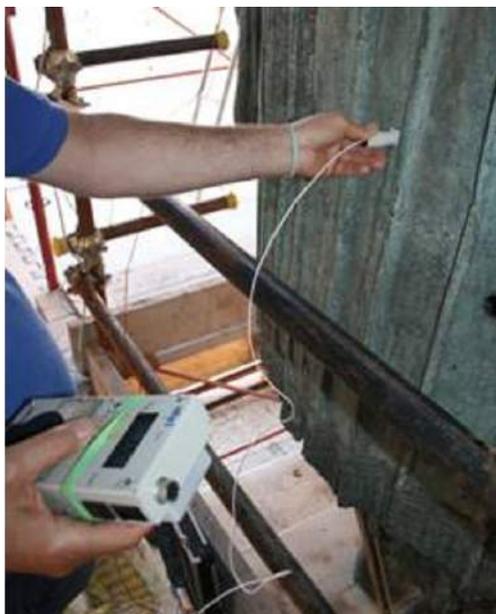
Misure velocità di corrosione

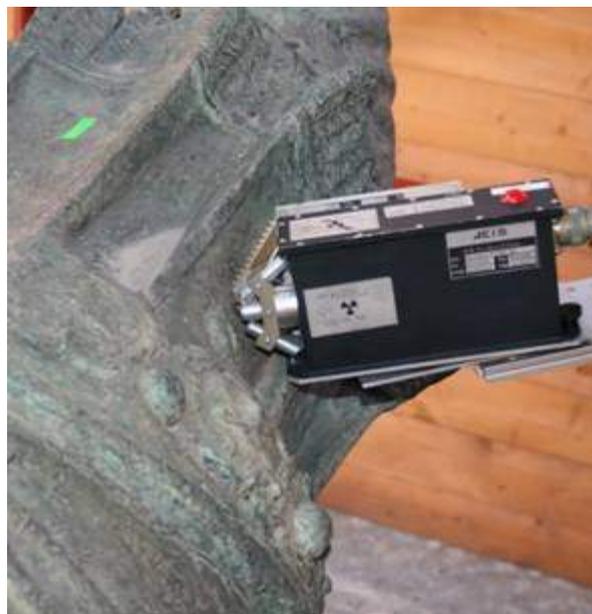
Indagini XRF

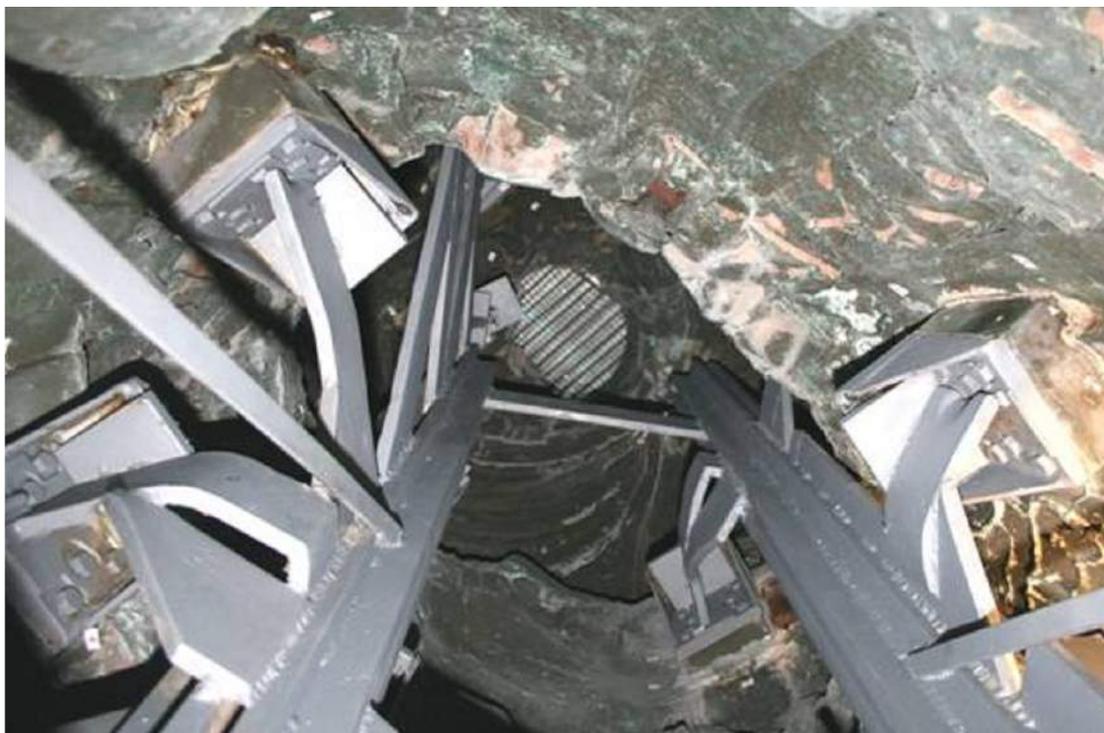
Struttura portante interna oggetto di manutenzione e verifica stato di conservazione

- revisione dello stato di conservazione e manutenzione delle due grate metalliche di ispezione presenti inferiormente e superiormente al busto della statua;

- revisione degli "appoggi" struttura/statua consistente nell'ispezione visiva del loro stato di conservazione, nella rimozione del vecchio strato di grasso, verifica dello stato ed ingrassaggio delle molle a tazza;

- accertamento dello stato di conservazione delle resine mediante confronto dell'esito delle prove di laboratorio di tipo fisico chimico realizzate su campioni di resina e su provini costituiti da prelievi della medesima resina presente tra la superficie interna della statua e le piastre in bronzo, al fine di valutare gli effetti dovuti all'invecchiamento in condizioni di particolare stress per la presenza di ampie variazioni termiche, continue vibrazioni ed esposizione agli agenti atmosferici;

- esecuzione, in corrispondenza degli "appoggi", di prove ultrasoniche al fine di verificare l'eventuale presenza di discontinuità nonché lo stato di adesione della piastra interna in bronzo alla superficie interna della statua.

- manutenzione della struttura portante in acciaio inox.
